柳林县森泽永胜铝业有限责任公司
“10·21”一般冒顶片帮事故

调
查
报
告

事故调查组
二〇二四年三月

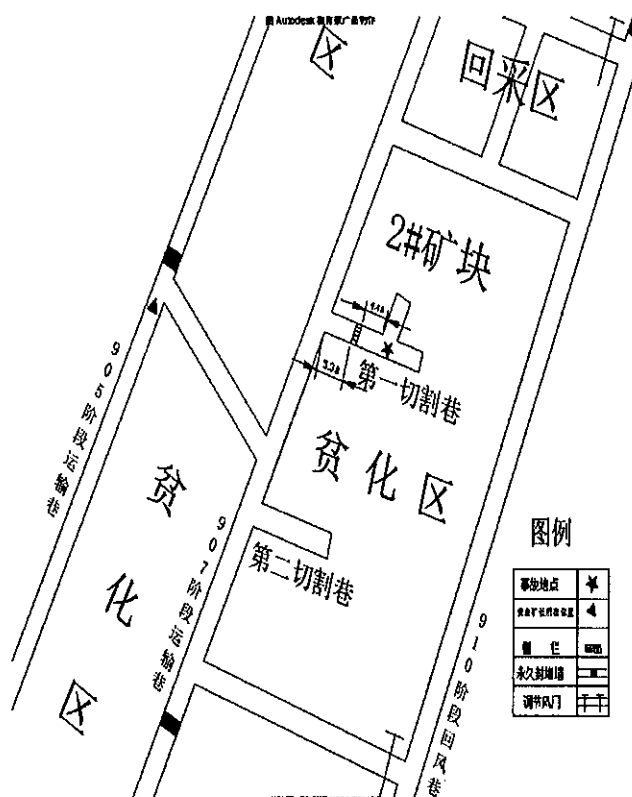
图 1 事故地点示意图

907m中段2[#]矿块第一切割巷为独头巷道，巷道宽度2.8m，高度2.6m，总长度21m，其中直巷独头长度15m，在10m位置向左开口施工另一独头巷道，巷道长度6m。巷道采用锚网支护，顶板采用锚杆+网片+H钢带支护，顶部每排布置4根螺纹钢锚杆，锚杆直径为20mm，长度为1800mm，托盘尺寸为150mm×150mm×10mm。锚杆间距、排距为800mm×800mm，为不影响开采，两帮未进行锚网支护。2023年7月15日至2023年10月9日，因矿石品位低不计划继续采掘，于10月9日永胜铝矿早晨调度会安排设置了临时栅栏及警示标志，禁止人员进入。

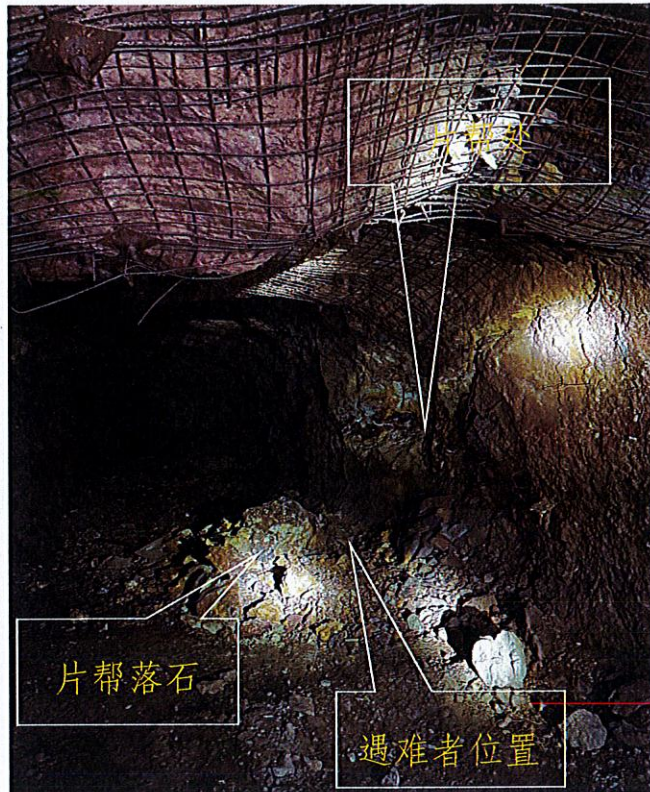
图 2 事故现场照片

2023 年 11 月 8 日技术组相关人员会同专家组入井进行了现场勘查，事故现场情况为：907m 中段 2#矿块第一切割巷入口处向内约 5.3m 处设有栅栏和警示标志；事故发生地位于栅栏内 4.4m-8.3m 左右、距离 907m 中段 2#矿块第一切割巷入口约 10m 处。经现场实测，片帮脱落体距地面高约 0.7m、长 3.9m、最高处高 2.25m、最厚处厚度 0.67m。按照锥体计算公式估算片帮脱落体体积约 0.67m³；质量 1.7 吨（铝土矿体重 2.6 吨/m³）。

问事故相关当事人，综合分析认定事故直接原因为：来访人员杨XX违反矿山的规章制度，擅自打开栅栏，违章进入危险区域907m中段2#矿块第一切割巷栅栏内；907m中段2#矿块第一切割巷内突然发生片帮致其死亡。

1. 907m中段2#矿块第一切割巷入口处栅栏安设不牢固存在安全隐患，导致杨XX擅自进入，是该起事故发生的间接原因之一。

（四）永胜铝业要深刻汲取本次事故教训，对隐蔽致灾因素进行全面风险分级管控和安全隐患大排查，进一步加强废弃巷道管理，做到栅栏安设牢固规范，安全标志醒目标准。
